Estado de Minas Gerais  
PREFEITURA MUNICIPAL DE COROMANDEL  
Administração 2025/2028

**EXECUÇÃO DE SERVIÇOS DE MANUTENÇÃO DA CASA DA CULTURA “PROFESSOR  
LAÉRCIO MENDES DE SAIRRE”  
DESCRIÇÃO DE SERVIÇOS E QUANTITATIVOS/QUALITATIVOS**

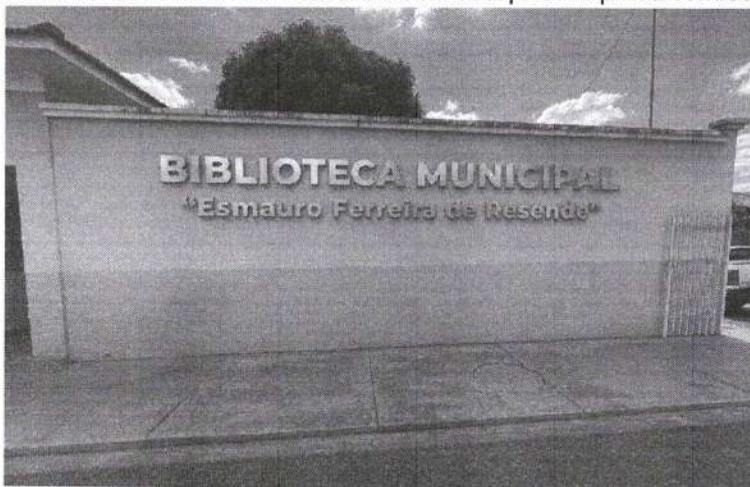
Figura 1 Exemplo

- 11.3 As letras deverão receber revestimento em ACM metálico, podendo ser do tipo escovado ou espelhado, conforme definição da fiscalização e da Comissão Municipal de Cultura, garantindo elevada qualidade estética e durabilidade.
- 11.4 O conjunto deverá possuir as seguintes dimensões aproximadas: Comprimento: 7,30 m e Altura: 0,85 m.
- 11.5 As dimensões finais deverão ser conferidas pela empresa contratada no local antes da fabricação.
